## 伏見区深草鞍ヶ谷における産業廃棄物の堆積について

伏見区深草鞍ヶ谷における産業廃棄物の堆積について、事案の概要、本市の対応経過、現在までの是正状況、今後の対応等について御報告いたします。

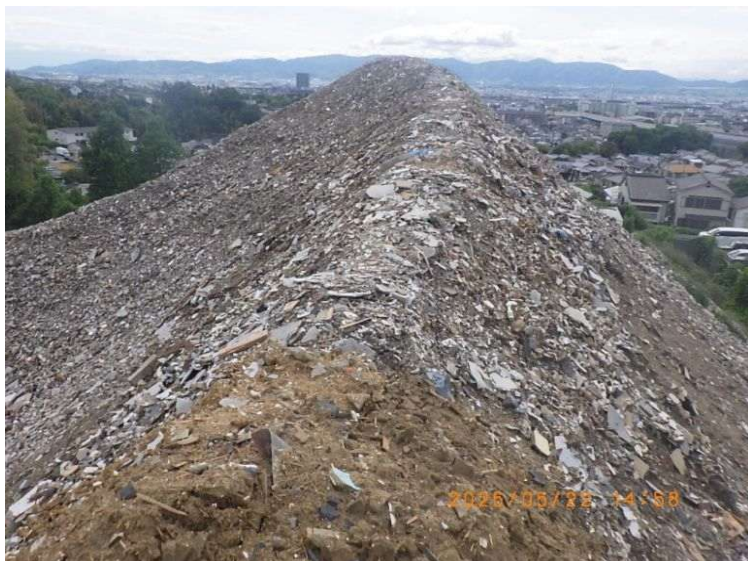
令和8年5月29日撮影

<行為地の状況（令和8年5月下旬の堆積ピーク時）>

保管量：約14,800㎥

高さ及び勾配：最高高さ約11m、最大勾配約40度

資料2 廃棄物堆積の形状変化（現場写真）

- 生活環境保全上の支障の発生のおそれの除去 7月16日期限
  - ・ 廃棄物の荷重が直接囲いに掛からないようにすること。
  - ・ 廃棄物の積上げの高さを下げ、勾配を26.5度以下とすること。
- 保管基準に合致するまでの保管量の削減 8月31日期限

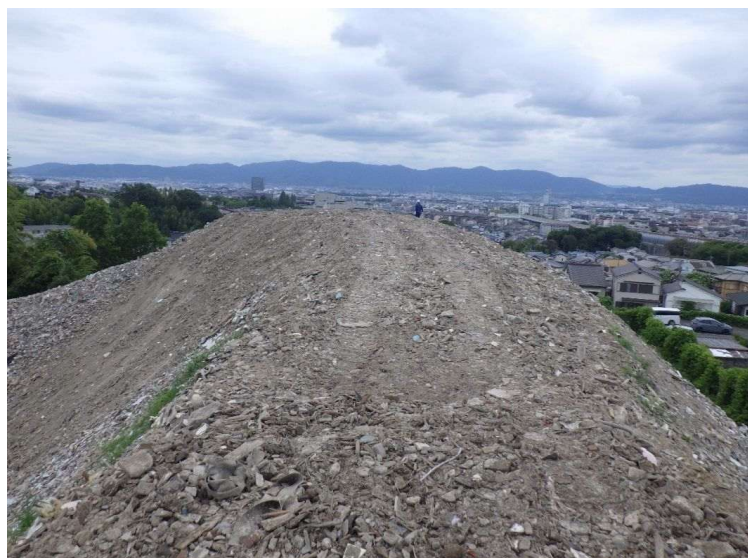
令和8年6月17日撮影

行為者は、本市の指導に応じ、堆積の上部を除去して保管の高さを下げる（最大約11m→7～8m）等の是正作業を行ったが、生活環境保全上の支障の発生のおそれの除去に係る是正期限（7月16日）までに、十分な是正がなされなかったことから、本市は、同月27日付けで、行為者である法人及び代表取締役個人に対し、廃棄物処理法に基づく措置命令を行った。

- ① 当該保管場所の囲いが、法に定める産業廃棄物処理基準に適合するよう措置すること（廃棄物の荷重が直接囲いに掛からないようにすること）。
- ② 当該産業廃棄物の保管の高さが、法に定める産業廃棄物処理基準に適合するよう措置すること（廃棄物の積上げの高さを下げ、勾配を26.5度以下とすること）。
